Tableau de bord et mise en œuvre des Plans de Gestion Ecologique

Symcœa

Agir ensemble pour la Canche et ses Afluents

Objectifs du stage

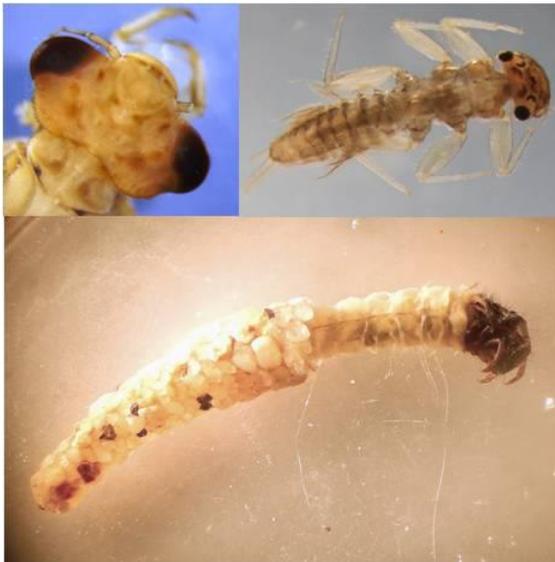
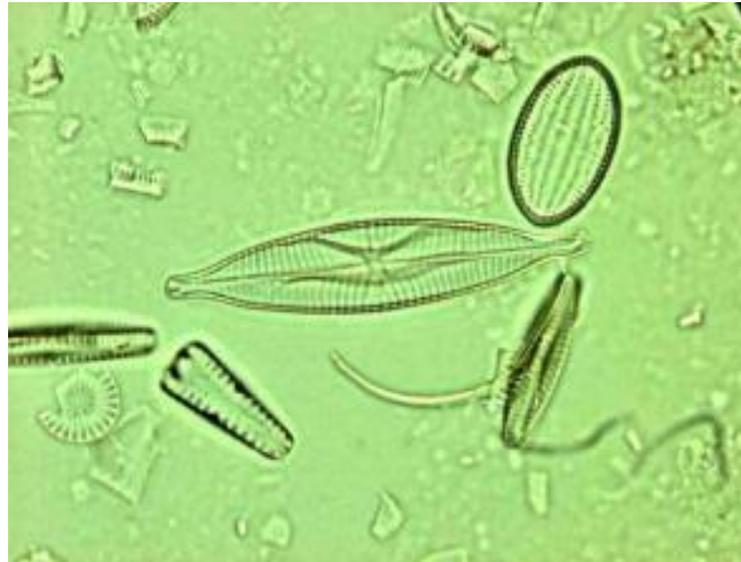
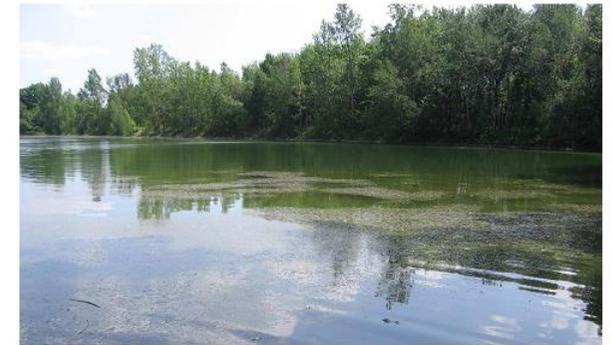
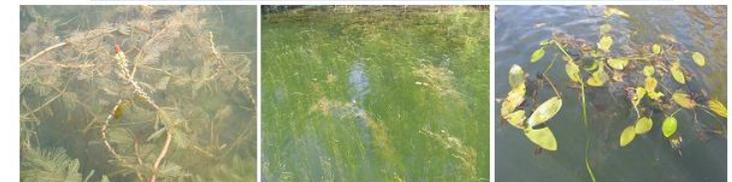
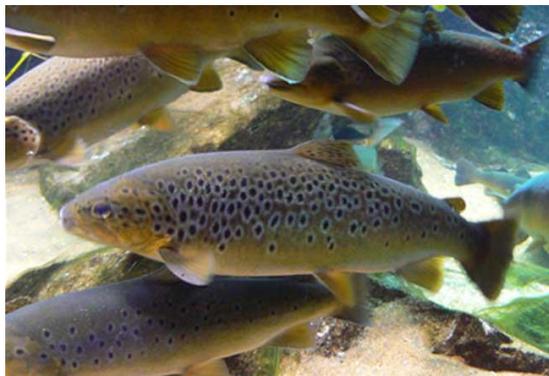
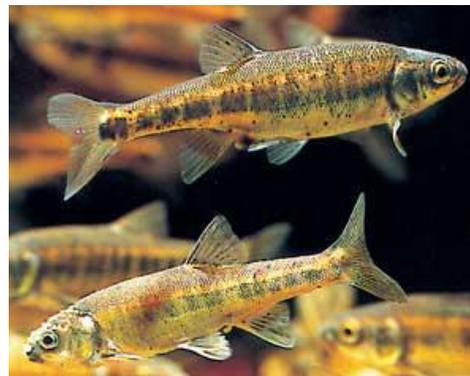
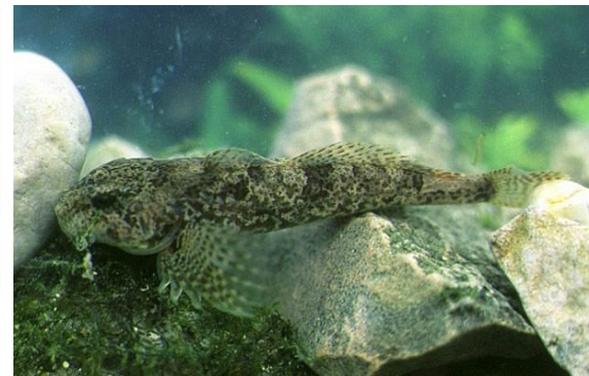
Les indicateurs biologiques normalisés

Les suivis biologiques normalisés

Une qualité biologique globalement bonne sur le bassin versant avec une relative stabilité.

Évolution de certains indicateurs pour certaines stations → mais pas de relations évidentes avec les actions menées:

- Les stations de suivi ne sont pas dans la zone d'emprise directe des travaux
- Plutôt une réponse globale des indicateurs aux différentes pressions.
- La qualité déjà bonne risque de montrer difficilement les gains potentiels attendus suite aux travaux

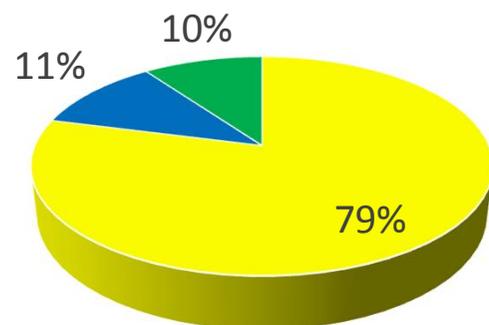
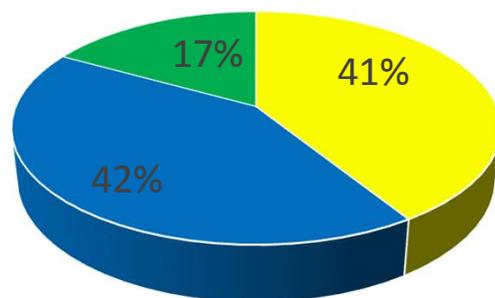
Évolution des habitats piscicoles avant et après RCE

Globalement sur 14 stations en amont d'ouvrages

Avant

Après

| Habitats | Unité de production (UP) | | Salmonidés produits | |
| plat rapide | 55 | 150 | 193-275 | 525-750 |

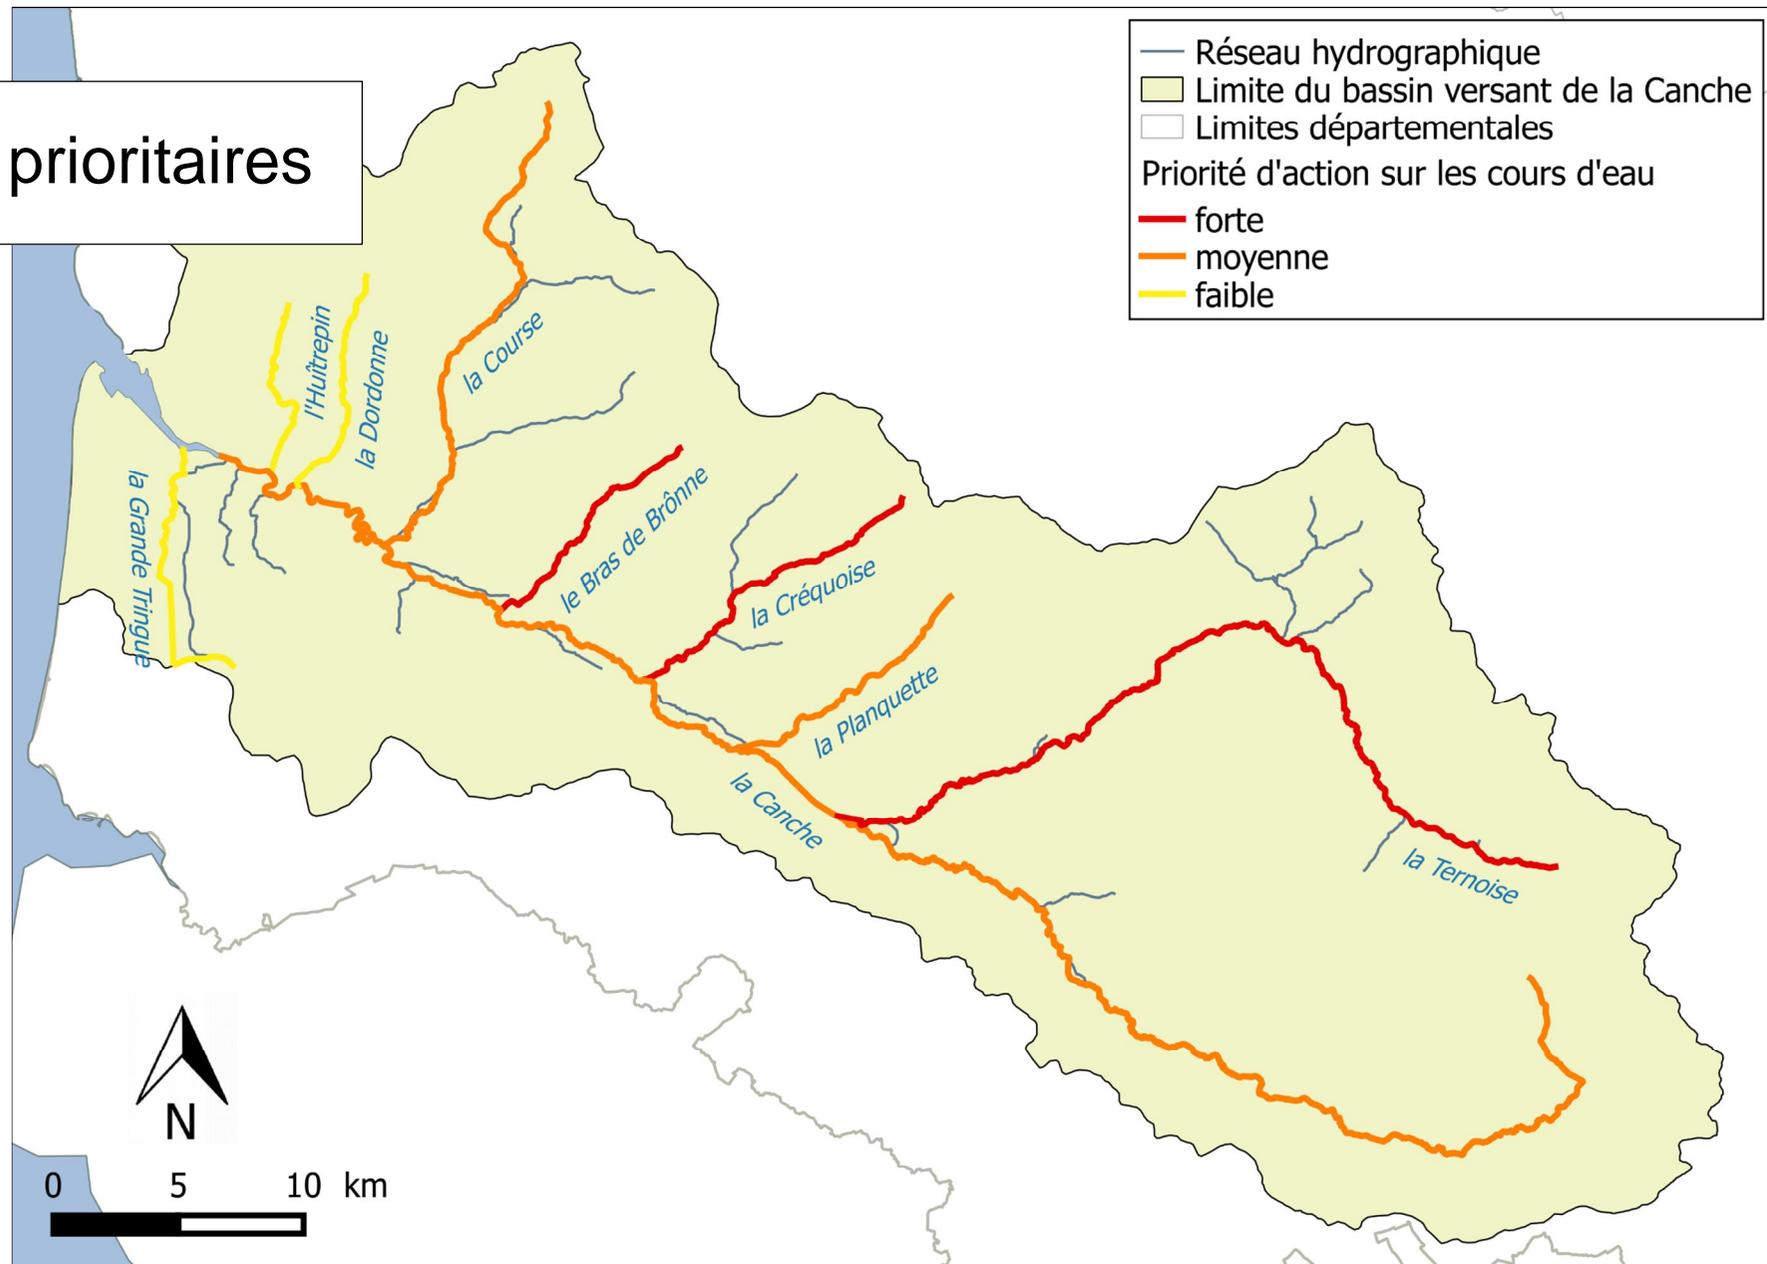
Cours d'eau prioritaires

Identifier les **cours d'eau prioritaires**

- Priorisation à l'échelle globale

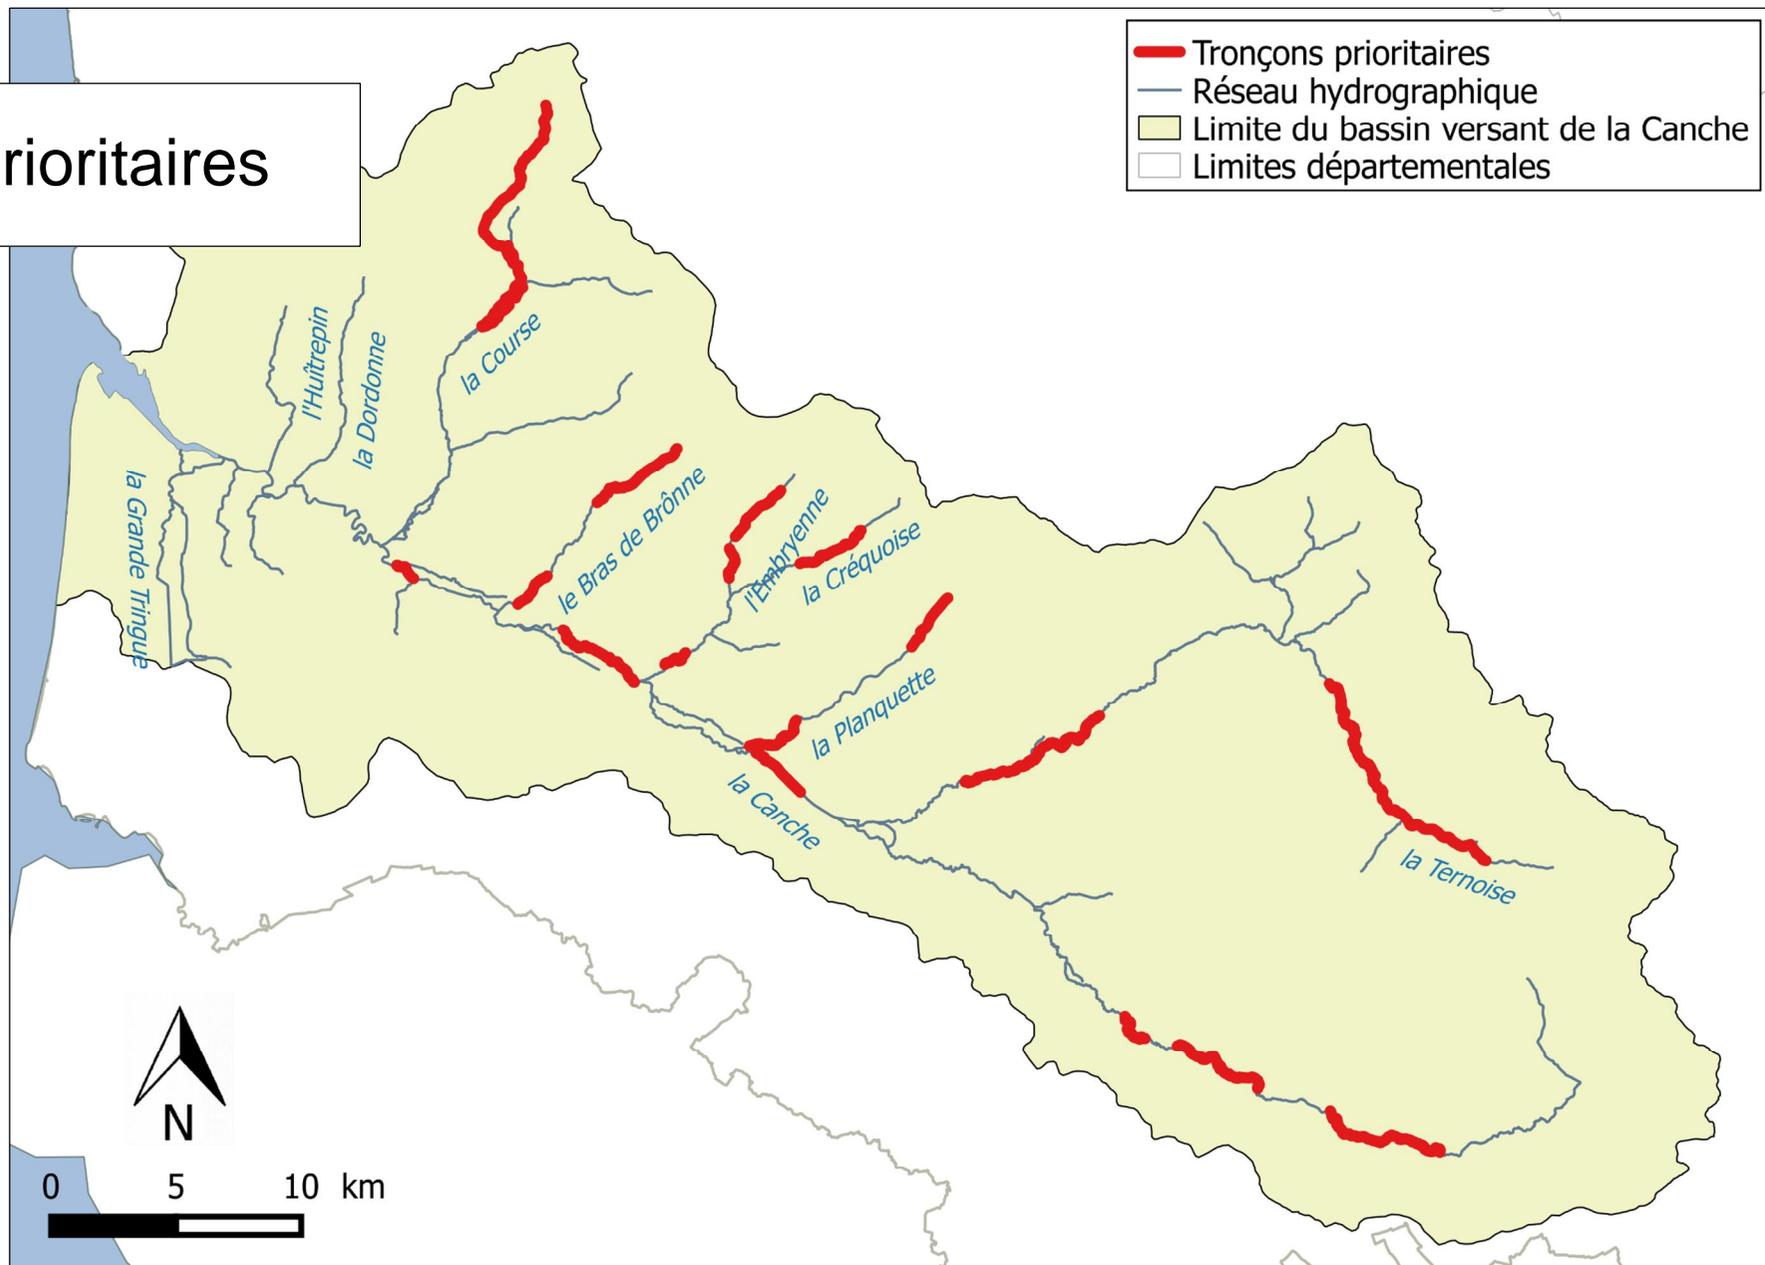
- Tronçons prioritaires
- Réseau hydrographique
- Limite du bassin versant de la Canche
- Limites départementales

Identifier les **tronçons prioritaires**

- Priorisation à l'échelle locale
